INTERVENTI DI MITIGAZIONE DEL RISCHIO IDRAULICO SUL TERRITORIO DI VILLA CASTELLI (BR) CUP: B36C18000520001 CIG: 8558358471

PROGETTO DEFINITIVO

RISULTATI CAMPAGNA DI INDAGINE PROPEDEUTICA ALLA PROGETTAZIONE **CODICE ELABORATO:**

INDAGINI GEOGNOSTICHE DI SUPPORTO AD UN PROGETTO DI "INTERVENTI DI MITIGAZIONE DEL RISCHIO IDRAULICO"

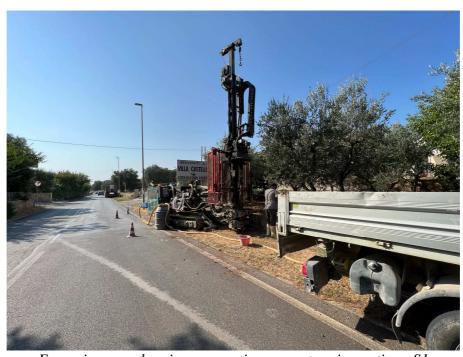
Sonda perforatrice	C5 XP – 2 Casagrande
Diametro del foro	Ø 101
Profondità raggiunta	10.0 m
Inclinazione del foro di sondaggio	verticale
Tecnica di scavo	A rotazione a carotaggio continuo
Tubo di rivestimento	0.0 m - 10.0 m
Cassette catalogatrici	2
Falda rilevata	NO

Esecuzione sondaggio geognostico a carotaggio continuo S1

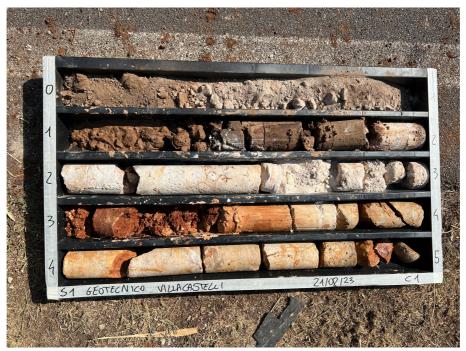
Cassetta n. 1 (0.00 m - 5.00 m)

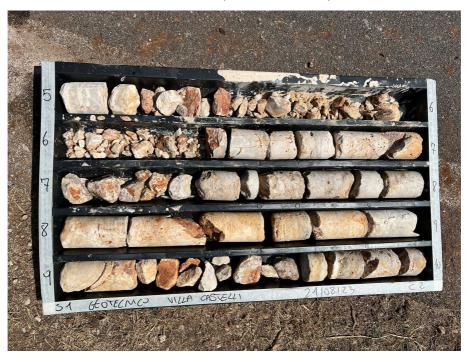
Cassetta n. 2 (5.00 m - 10.00 m)

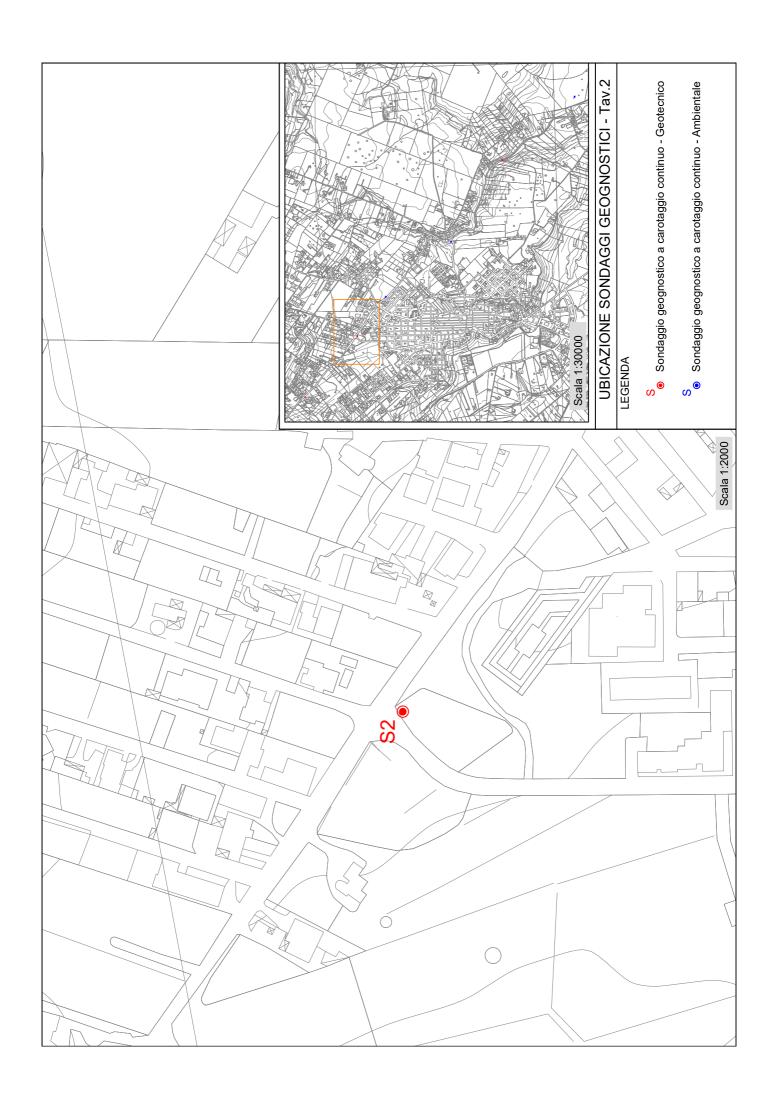
SONDAGGIO S2

Committente: Cotecchia Associates	Sondaggio: S2 - Geotecnico
Riferimento: Interventi mitigazione del rischio idraulico	Data: 21/08/2023
Coordinate: 40°35'18.73"N, 17°28'27.33"E	Quota: 271 m slm
Località: Villa Castelli (BR)

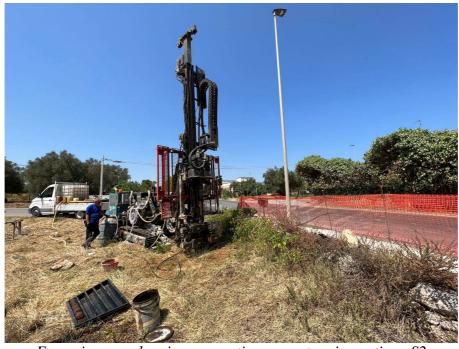
Sonda perforatrice	C5 XP – 2 Casagrande
Diametro del foro	Ø 101
Profondità raggiunta	10.0 m
Inclinazione del foro di sondaggio	verticale
Tecnica di scavo	A rotazione a carotaggio continuo
Tubo di rivestimento	0.0 m - 10.0 m
Cassette catalogatrici	2
Falda rilevata	NO

Esecuzione sondaggio geognostico a carotaggio continuo S2

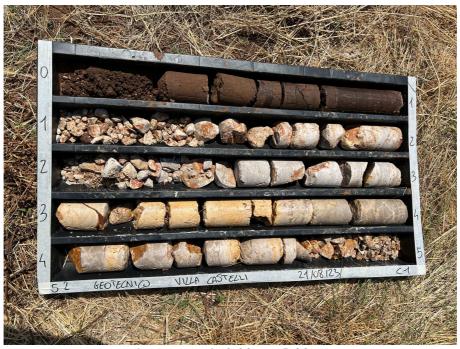
Cassetta n. 1 (0.00 m - 5.00 m)

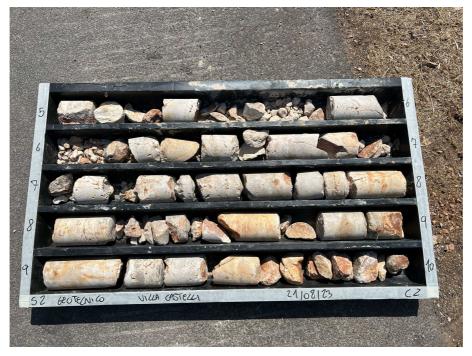
Cassetta n. 2 (5.00 m - 10.00 m)

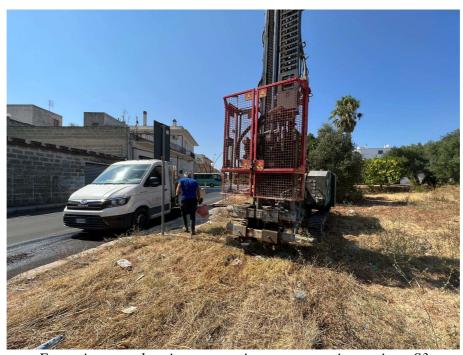
Sonda perforatrice	C5 XP – 2 Casagrande
Diametro del foro	Ø 101
Profondità raggiunta	5.0 m
Inclinazione del foro di sondaggio	verticale
Tecnica di scavo	A rotazione a carotaggio continuo
Tubo di rivestimento	0.0 m - 5.0 m
Cassette catalogatrici	1
Falda rilevata	NO

Esecuzione sondaggio geognostico a carotaggio continuo S3

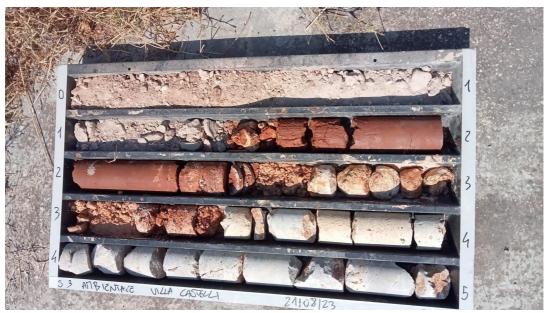
Cassetta n. 1 (0.00 m - 5.00 m)

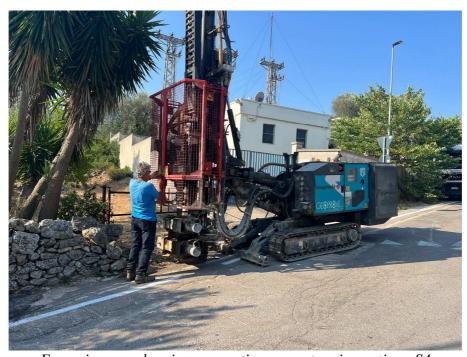
Sonda perforatrice	C5 XP – 2 Casagrande
Diametro del foro	Ø 101
Profondità raggiunta	5.0 m
Inclinazione del foro di sondaggio	verticale
Tecnica di scavo	A rotazione a carotaggio continuo
Tubo di rivestimento	0.0 m - 5.0 m
Cassette catalogatrici	1
Falda rilevata	NO

Esecuzione sondaggio geognostico a carotaggio continuo S4

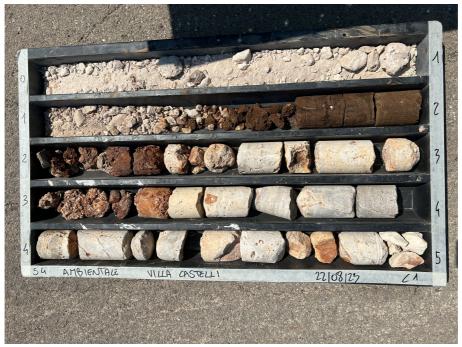
Cassetta n. 1 (0.00 m - 5.00 m)

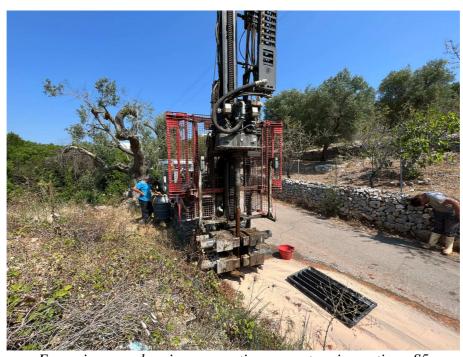
Sonda perforatrice	C5 XP – 2 Casagrande
Diametro del foro	Ø 101
Profondità raggiunta	10.0 m
Inclinazione del foro di sondaggio	verticale
Tecnica di scavo	A rotazione a carotaggio continuo
Tubo di rivestimento	0.0 m - 10.0 m
Cassette catalogatrici	2
Falda rilevata	NO

Esecuzione sondaggio geognostico a carotaggio continuo S5

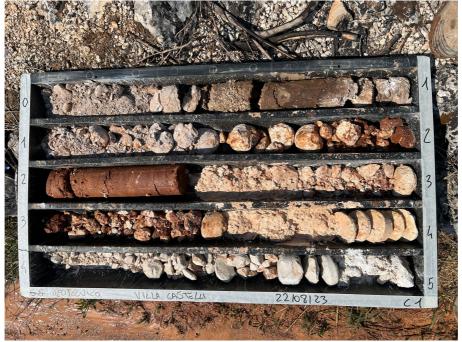
Cassetta n. 1 (0.00 m - 5.00 m)

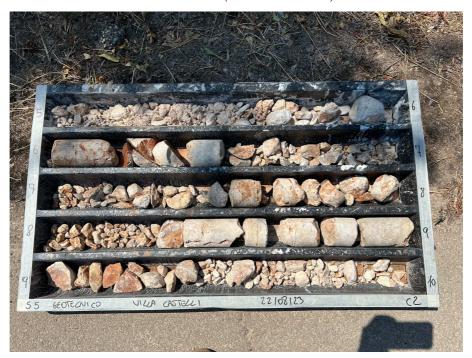
Cassetta n. 2 (5.00 m - 10.00 m)

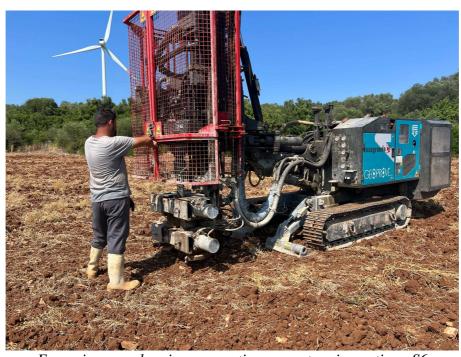
Sonda perforatrice	C5 XP – 2 Casagrande
Diametro del foro	Ø 101
Profondità raggiunta	5.0 m
Inclinazione del foro di sondaggio	verticale
Tecnica di scavo	A rotazione a carotaggio continuo
Tubo di rivestimento	0.0 m - 5.0 m
Cassette catalogatrici	1
Falda rilevata	NO

Esecuzione sondaggio geognostico a carotaggio continuo S6

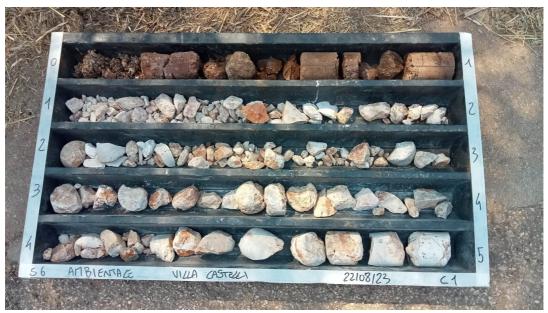
Cassetta n. 1 (0.00 m - 5.00 m)

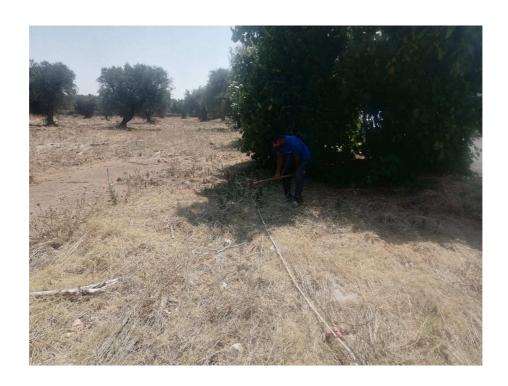
Esecuzione indagine sismica MASW 1

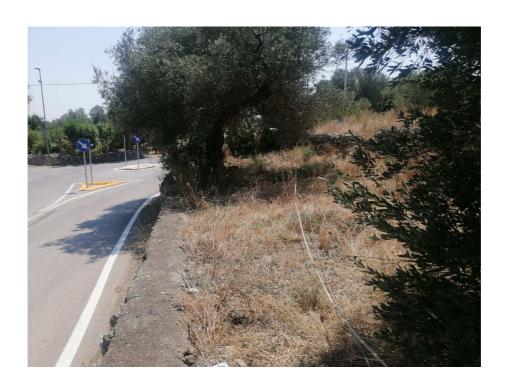
$Esecuzione\ indagine\ sismica\ MASW\ 2$

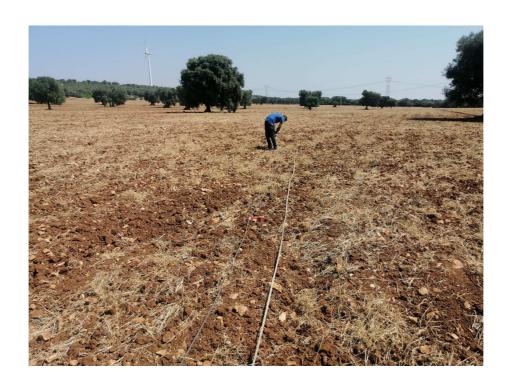
Esecuzione indagine sismica MASW 3

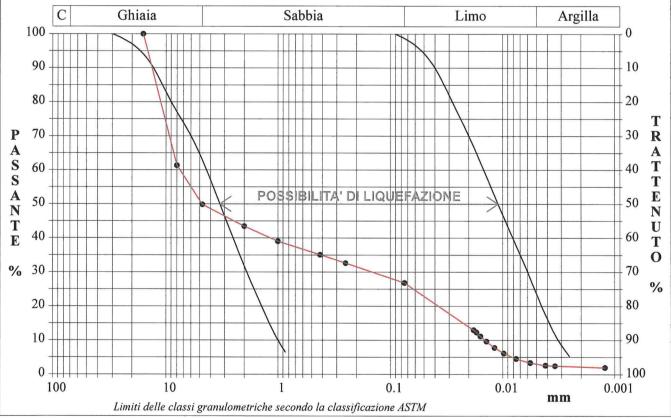
Ghiaia Sabbia Limo Argilla	50.2 % 23.0 % 23.7 % 3.1 %	Passante seta	ccio 10 (2 mm) ccio 40 (0.42 mm) ccio 200 (0.075 mm)	43.5 % 35.1 % 26.8 %	D ₁₀ D ₃₀ D ₅₀ D ₆₀	0.01436 mm 0.14447 mm 4.78330 mm 7.53222 mm
Coefficiente d	li uniformità	524.67	Coefficiente di curvatura	0.19	D90	13.37458 mm

Diametro mm	Passante %								
16.0000	100.00	0.4200	35.08	0.0158	11.21	0.0057	3.41		
8.0000	61.33	0.2500	32.64	0.0140	9.69	0.0042	2.64		
4.7500	49.85	0.0750	26.85	0.0119	7.84	0.0034	2.47		
2.0000	43.46	0.0182	13.01	0.0098	6.17	0.0012	1.99		
1.0000	39.04	0.0171	12.33	0.0076	4.57

GHIAIA LIMOSA E SABBIOSA DI COLORE MARRONE.

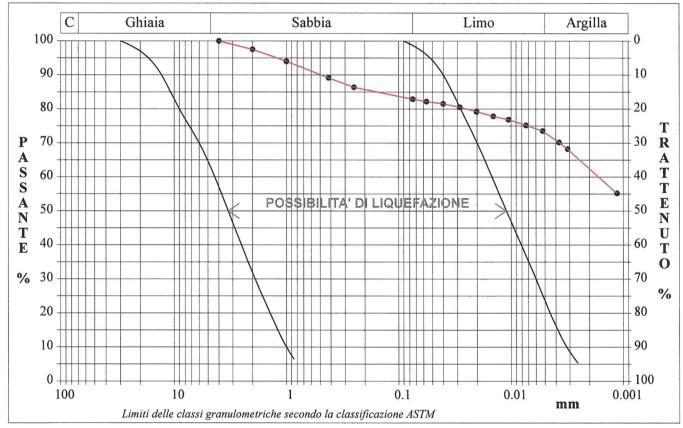
Ghiaia Sabbia Limo Argilla	0.0 % 17.1 % 9.8 % 73.1 %	Passante seta	ccio 10 (2 mm) ccio 40 (0.42 mm) ccio 200 (0.075 mm)	97.5 % 89.2 % 82.9 %	D ₁₀ D ₃₀ D ₅₀ D ₆₀	 0.00165	mm mm mm
Coefficiente d	di uniformità		Coefficiente di curvatura		D ₉₀	0.48647	mm

Diametro mm	Passante %								
4.0000	100.00	0.0750	82.91	0.0144	77.89	0.0031	68.23		
2.0000	97.53	0.0567	82.22	0.0105	76.89	0.0011	55.24		
1.0000	94.05	0.0402	81.55	0.0073	75.22				
0.4200	89.17	0.0285	80.55	0.0052	73.56				
0.2500	86.40	0.0203	79.22	0.0037	70.23

ARGILLA SABBIOSA DEBOLMENTE LIMOSA DI COLORE MARRONE SCURO.

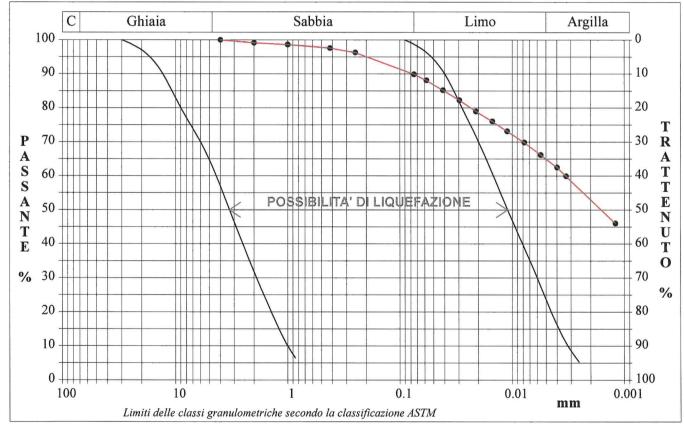
Ghiaia	0.0 %	Passante seta	ccio 10 (2 mm)	99.1 %	D ₁₀		mm
Sabbia	10.1 %		ccio 40 (0.42 mm)	97.6 %	D ₃₀		mm
Limo	24.9 %		` '		D ₅₀	0.00161	mm
Argilla	65.0 %	Passante setaccio 200 (0.075 mm)		89.9 %	D ₆₀	0.00333	mm
Coefficiente d	di uniformità		Coefficiente di curvatura		D90	0.07620	mm

Diametro mm	Passante %	Diametro mm	Passante						
4.0000	100.00	0.0750	89.92	0.0151	76.07	0.0033	59.97		
2.0000	99.13	0.0581	88.14	0.0111	73.14	0.0012	46.07		
1.0000	98.64	0.0414	85.22	0.0078	69.85				
0.4200	97.58	0.0296	82.29	0.0056	66.19				
0.2500	96.30	0.0211	79.00	0.0040	62.53

ARGILLA LIMOSA E SABBIOSA DI COLORE MARRONE ROSSASTRO SCURO.

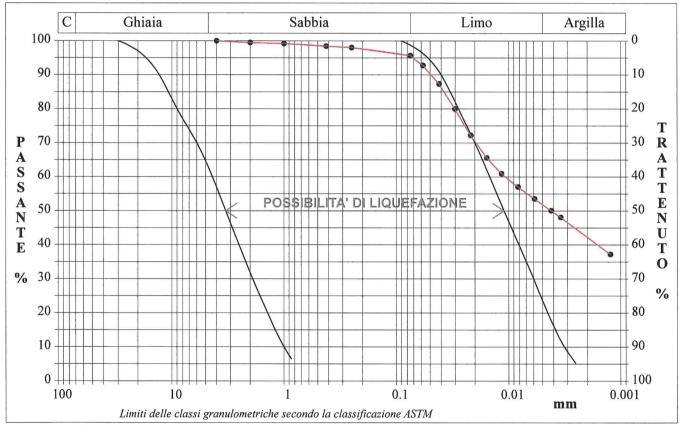
Ghiaia	0.0 %	Passante setaccio 10 (2 mm)		99.5 %	D ₁₀		mm
Sabbia	4.4 %	Passante setaccio 40 (0.42 mm)		98.5 %	D ₃₀		mm
Limo	43.7 %	` '			D ₅₀	0.00417	mm
Argilla	51.9 %	Passante setaccio 200 (0.075 mm)		95.6 %	D ₆₀	0.01065	mm
Coefficiente	di uniformità		Coefficiente di curvatura		D90	0.04896	mm

Diametro mm	Passante %								
4.0000	100.00	0.0750	95.64	0.0157	65.61	0.0034	48.13		_
2.0000	99.50	0.0581	92.81	0.0116	60.95	0.0012	37.25		
1.0000	99.22	0.0417	87.37	0.0083	57.07				
0.4200	98.46	0.0301	79.99	0.0059	53.57				
0.2500	98.04	0.0218	72.22	0.0042	50.07

ARGILLA CON LIMO DI COLORE MARRONE ROSSASTRO SCURO.

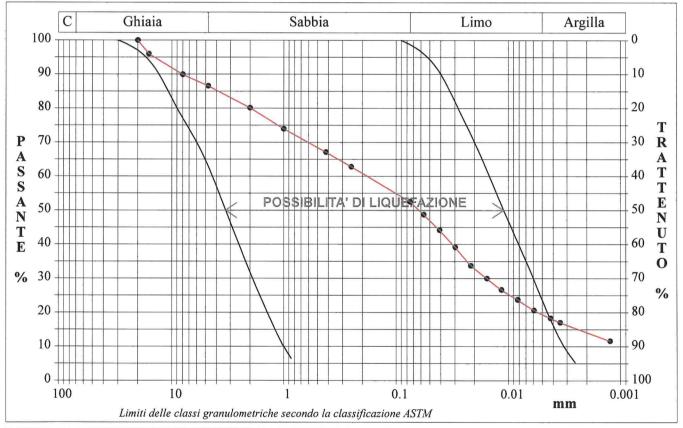
Ghiaia Sabbia Limo Argilla	13.4 % 34.0 % 33.1 % 19.5 %	Passante seta	ccio 10 (2 mm) ccio 40 (0.42 mm) ccio 200 (0.075 mm)	80.1 % 67.1 % 52.6 %	D ₁₀ D ₃₀ D ₅₀ D ₆₀	0.00091 mm 0.01554 mm 0.06201 mm 0.17923 mm
Coefficiente di	i uniformità	196.80	Coefficiente di curvatura	1.48	D90	8.05647 mm

Diametro mm	Passante %								
20.0000	100.00	1.0000	73.98	0.0410	44.20	0.0083	23.76		
16.0000	96.03	0.4200	67.14	0.0298	39.19	0.0059	20.63		
8.0000	89.94	0.2500	62.84	0.0216	33.77	0.0042	18.33		
4.7500	86.58	0.0750	52.55	0.0156	30.01	0.0035	17.08		
2.0000	80.12	0.0566	48.78	0.0115	26.68	0.0012	11.66

SABBIA CON LIMO ARGILLOSA E GHIAIOSA DI COLORE MARRONE MOLTO SCURO.

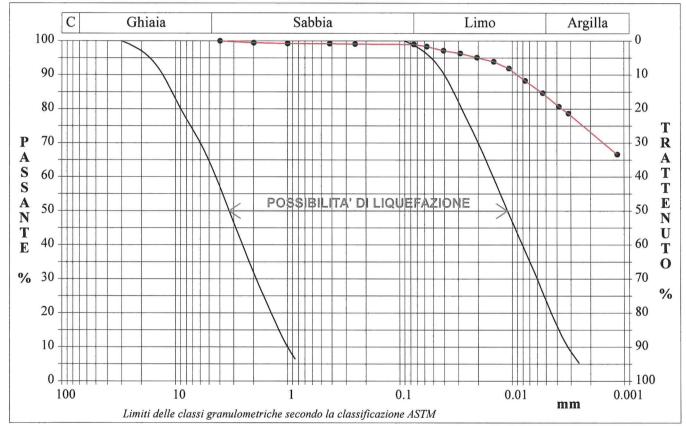
Ghiaia	0.0 %	Passante seta	ccio 10 (2 mm)	99.4 %	D ₁₀		mm
Sabbia	1.0 %	Docconta cata	ccio 40 (0.42 mm)	99.2 %	D_{30}		mm
Limo	15.1 %			AN THE ANT IN MA THE	D ₅₀		mm
Argilla	83.9 %	Passante setaccio 200 (0.075 mm)		99.0 %	D_{60}		mm
Coefficiente d	di uniformità		Coefficiente di curvatura		D90	0.00893	mm

Diametro mm	Passante %	Diametro mm	Passante %	Diametro mm	Passante	Diametro mm	Passante %	Diametro mm	Passante %
4.0000	100.00	0.0750	99.02	0.0146	93.95	0.0032	78.69		
2.0000	99.45	0.0576	98.37	0.0107	91.95	0.0012	66.64		
1.0000	99.24	0.0408	97.17	0.0076	88.33				
0.4200	99.20	0.0290	96.36	0.0054	84.71				
0.2500	99.12	0.0205	95.16	0.0038	80.70

ARGILLA LIMOSA DI COLORE ROSSO SCURO.

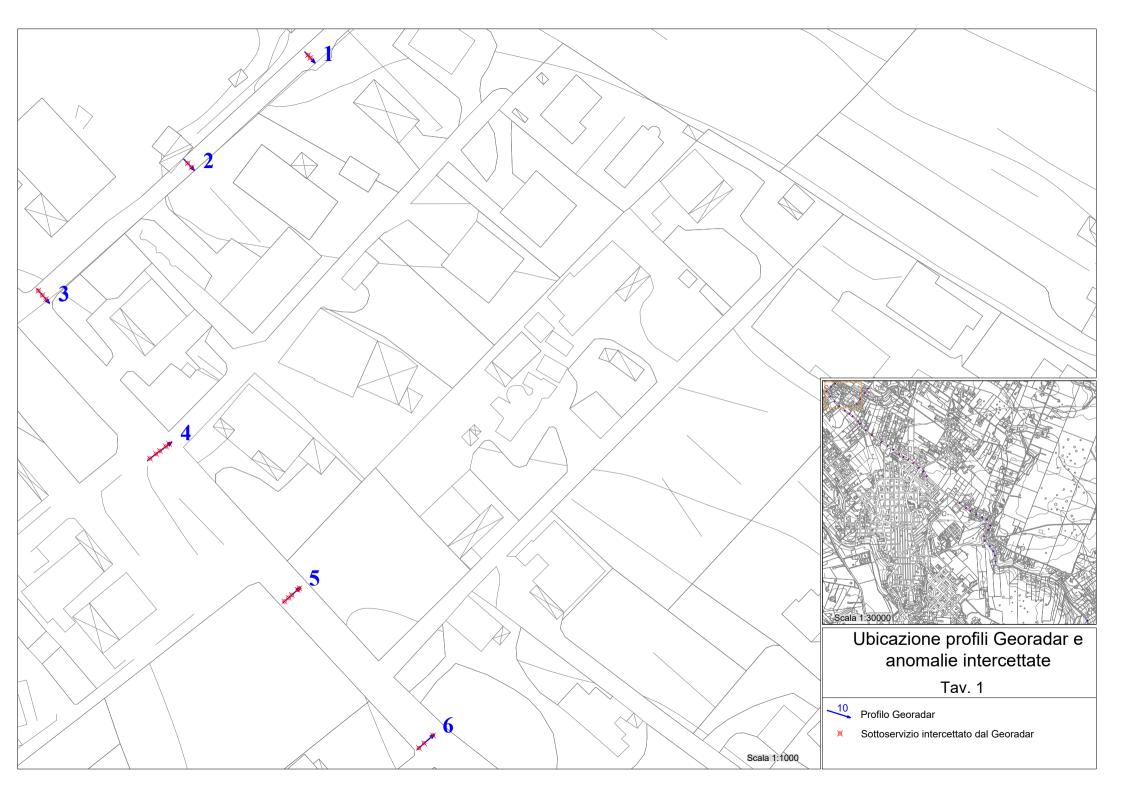
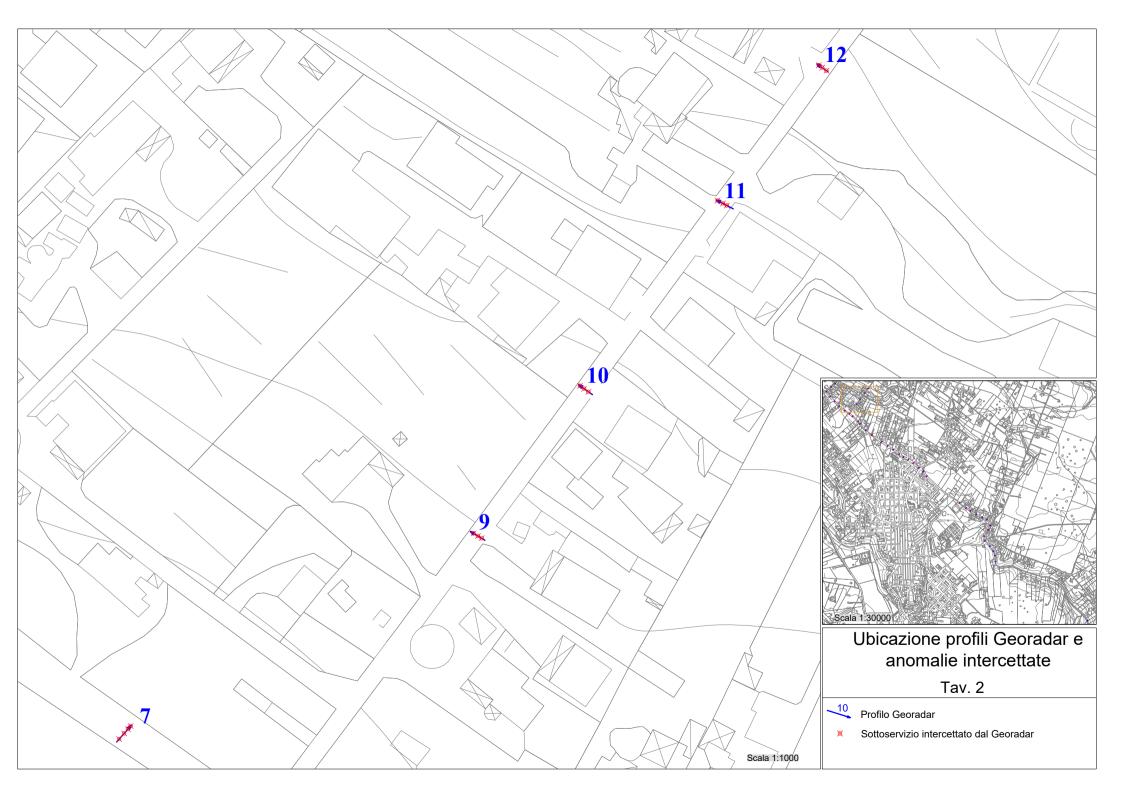
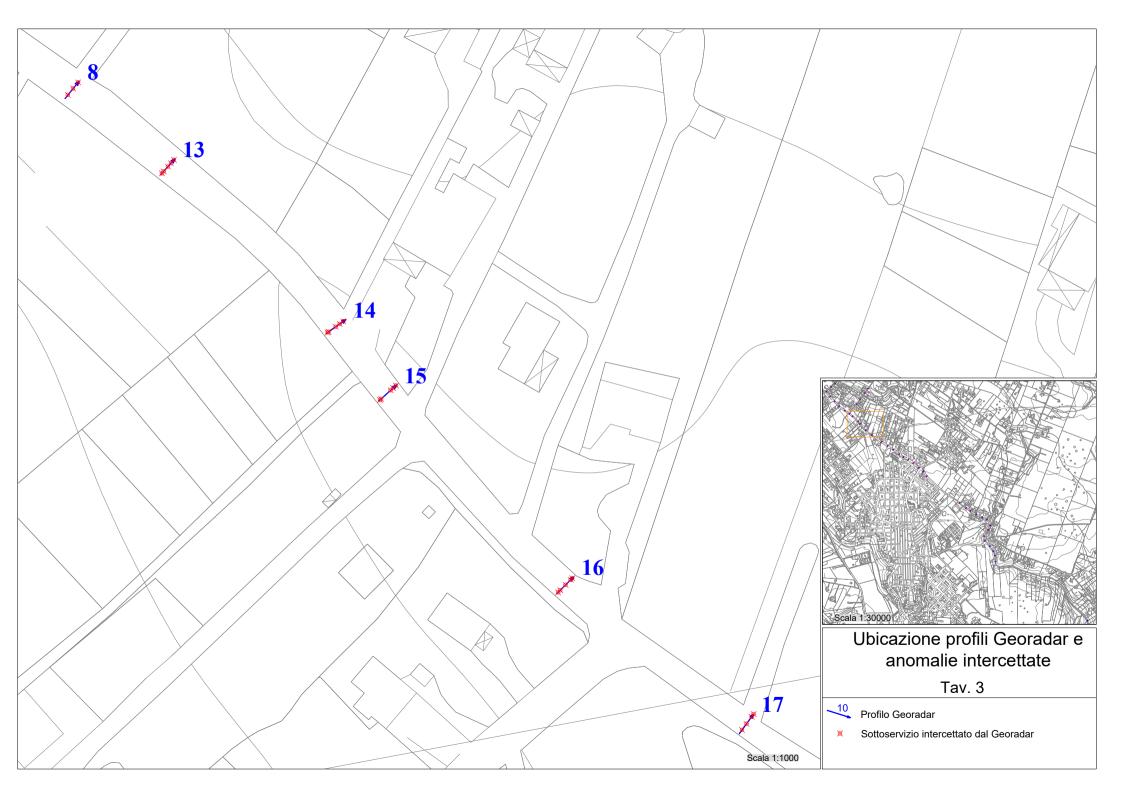
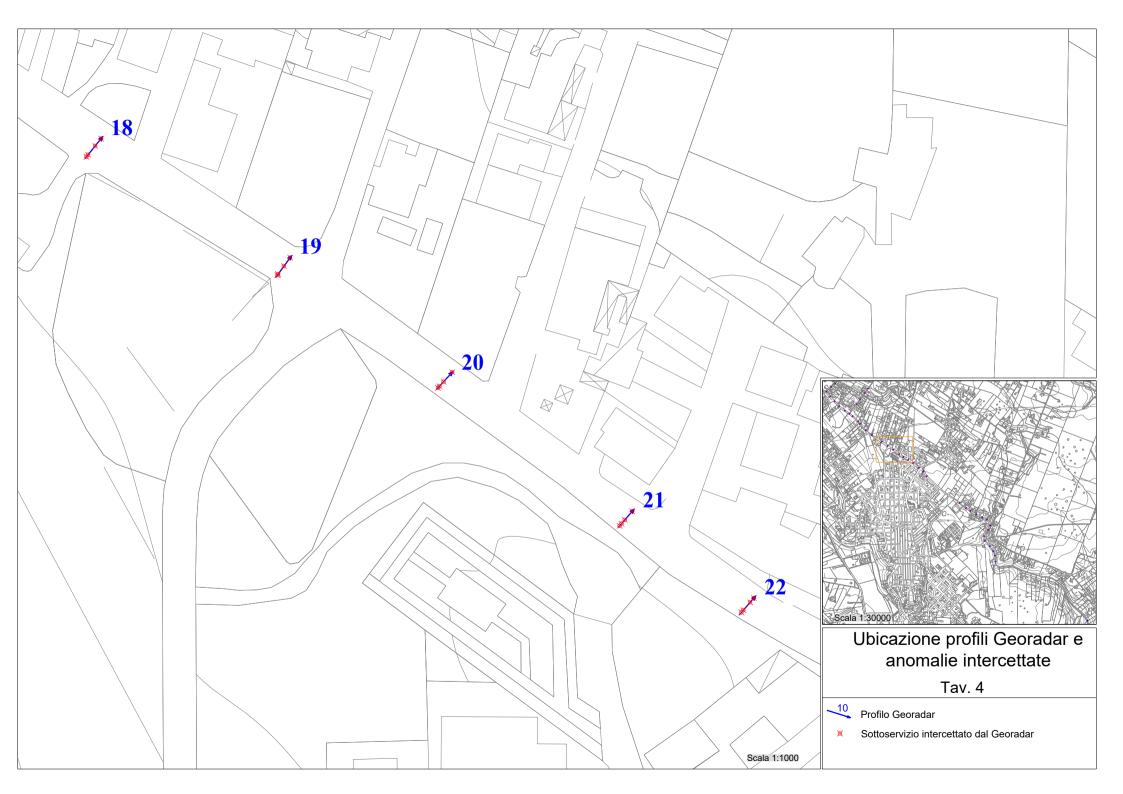
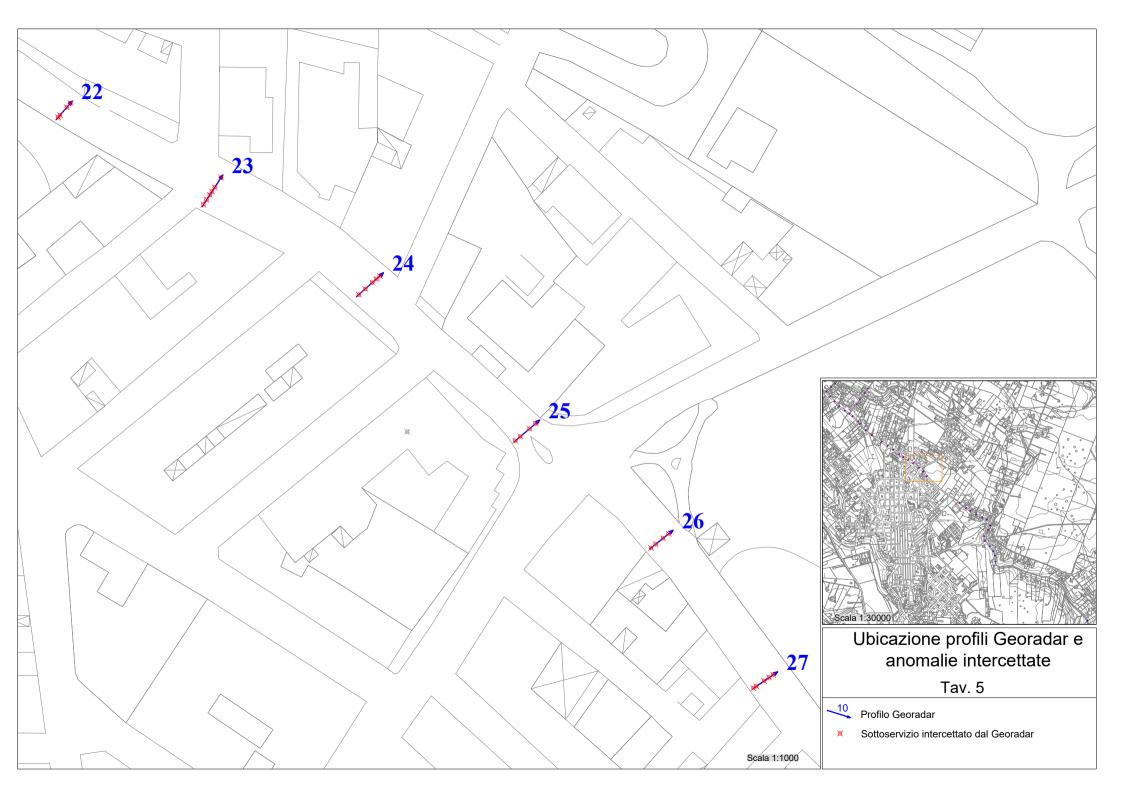
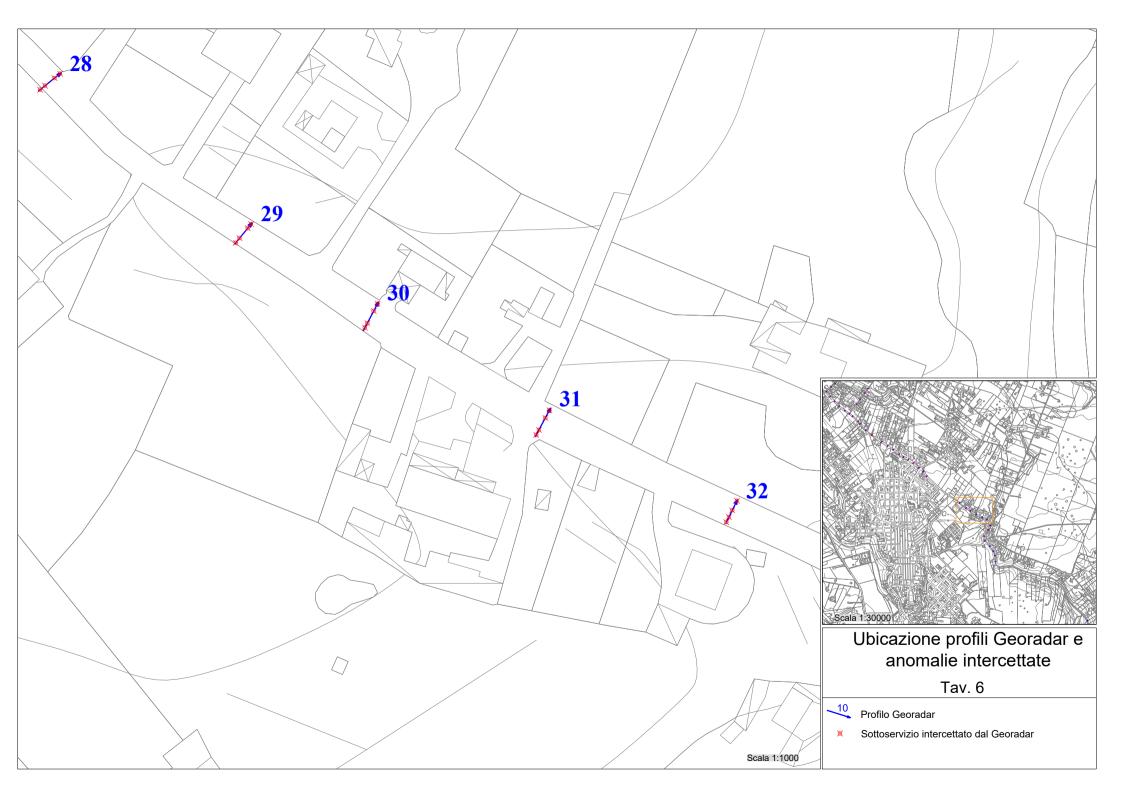
INDAGINI RADAR

Numero Strisciata Radar	Distanza dell'anomalia dall'inizio strisciata (metri)	Profondità dell'anomalia dal p.c. (metri)
N. 1	1.2	0.8
19. 1	2.2	0.5
N. 2	1.5	0.7
14. 2	3.0	0.8
	0.6	0.7
N. 3	2.2	0.7
	3.6	0.5
	0.8	0.6
	2.8	0.6
N. 4	4.1	0.6
	6.1	Sup.
	7.2	0.6
	0.4	0.6
	1.9	0.7
N. 5	3.0	0.6
	5.1	0.5
	5.7	0.7
	0.6	0.4
N. 6	2.5	0.5
	5.6	0.8
	1.0	1.0
N. 7	3.0	0.7
	4.5	0.7
	5.6	0.8
	1.2	0.6
N. 8	3.2	0.8
	5.5	0.6
	1.0	0.5
N. 9	2.1	0.5
	3.5	0.5
	1.3	0.5
N. 10	2.7	0.5
	4.0	0.5
N. 11	1.9	0.5
1111	3.1	0.5

Le indagini radar sono state eseguite al fine di individuare e localizzare sottoservizi, strutture ecc., per una profondità di 3.0 metri dal p.c..

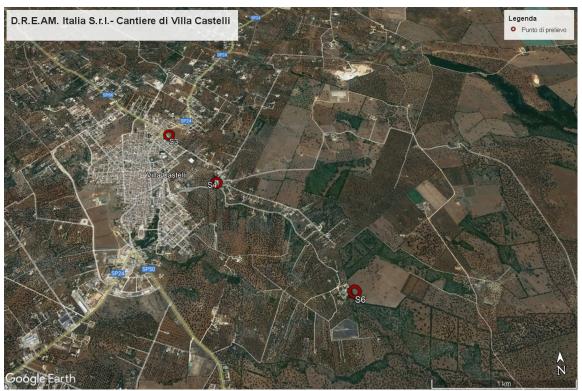
Le indagini tramite sondaggi ambientali hanno interessato tre punti lungo una direttrice che si estende dalla periferia Nord Ovest a quella Sud Est del centro abitato; i suddetti punti sono rappresentati graficamente nella successiva figura 1, estratta da Google Earth.

Figura 1 - Area di indagine nel territorio di Villa Castelli con indicazione dei punti di sondaggio

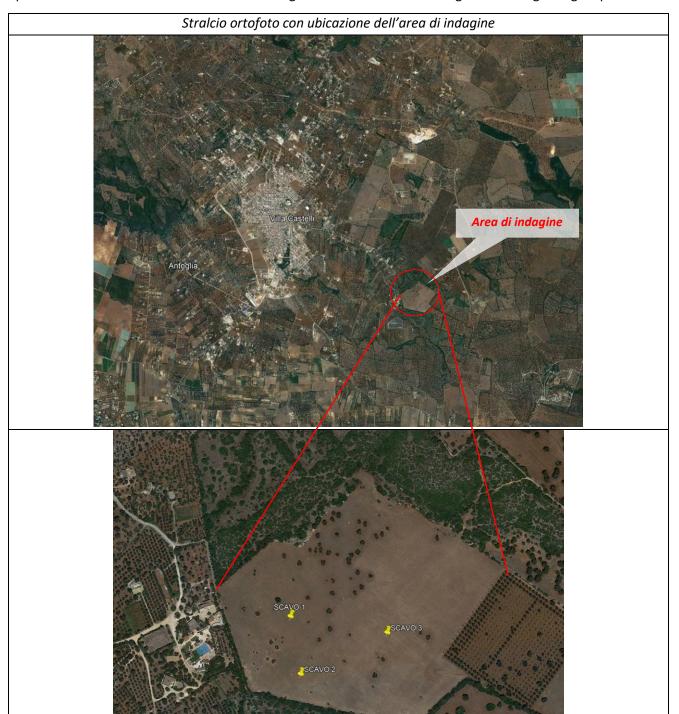
A tal fine sono stati eseguiti 3 scavi a geometria regolare (2X2X2 metri) in ognuno dei quali sono state eseguite prove di assorbimento a carico variabile. Di seguito si mostra l'ubicazione generale di ogni singolo pozzetto.

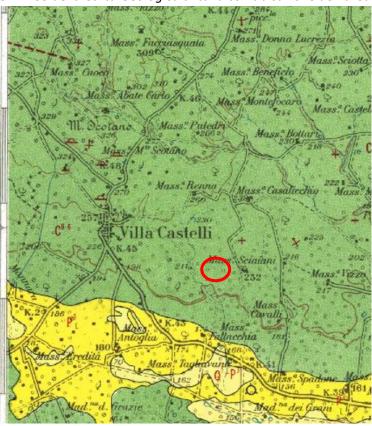
La superficie interessata dallo studio ricade nel F. 203 della Carta Geologica d'Italia (Brindisi) in scala 1:100.000 su depositi cretacei appartenete alla formazione del "Calcare di Altamura".

Stralcio del F. 203 della Carta Geologica d'Italia con ubicazione dell'area in esame

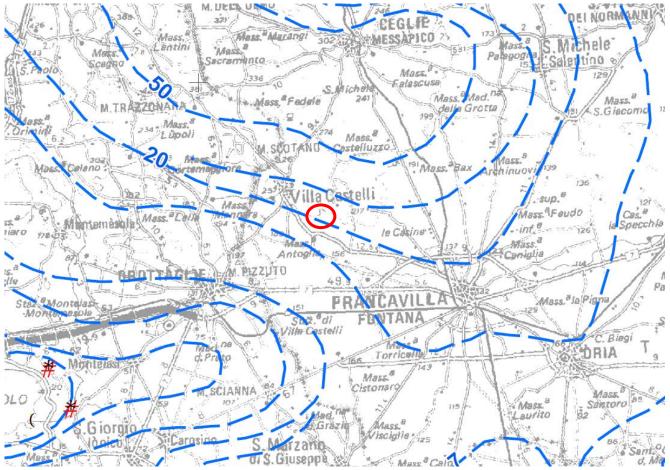
Dal punto di vista idrogeologico risulta che nell'area in esame è presente l'acquifero carbonatico profondo che si attesta a 20 m sul livello del mare. Di seguito lo stralcio cartografico della Carta dei Carichi Piezometrici del Piano di Tutela delle Acque della Regione Pugia.

Considerata la quota media del sito pari a 210 m sul livello del mare, e un carico piezometrico della falda di circa 20 metri sul livello del mare, si stima un franco di sicurezza dalla falda pari a circa 190 m.s.l.m.

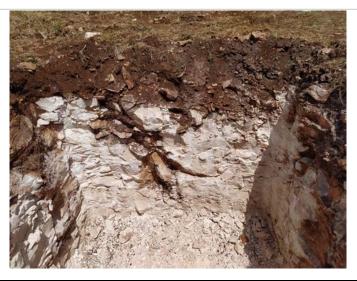
Ammasso calcareo mediamente fratturato

PARAMETRO	VALORE	PUNTEGGIO				
RESIST. ALLA COMPRESS.IONE MONOASSIALE DEL MATERIALE INTATTO (Mpa)	100-250	12				
RQD (%)	25-50	8				
SPAZIATURA DELLE DISCONTINUITA' (metri)	0,2-0,6	10				
CONDIZIONI DELLE DISCONTINUITA'	Superficie leggermente ruvida, apertura<1mm, pareti leggermente alterate	25				
CONDIZIONI GENERALI DI UMIDITA'	Completamente Asciutto	15				
INDICI CORRETTIVI PER L'ORIENTAMENTO DELLE DISCONTINUITA'	Indifferente	-7				
	PUNTEGGIO TOTALE	63
